**ТЕХНИЧЕСКИЙ ОТЧЕТ**  
**№ 09-25-02-304**

по результатам обследования технического состояния основных несущих строительных конструкций нежилого здания МБОУ «СОШ №6 им Н. П. Красильникова», общей площадью 925,1 кв.м., расположенного по адресу: Алтайский край, г. Бийск, ул. Героя Советского Союза Красильникова, 215

Нежилое здание МБОУ «СОШ №6 им Н. П. Красильникова», общей площадью 925,1 кв.м., расположенное по адресу: Алтайский край, г. Бийск, ул. Героя Советского Союза Красильникова, 215.

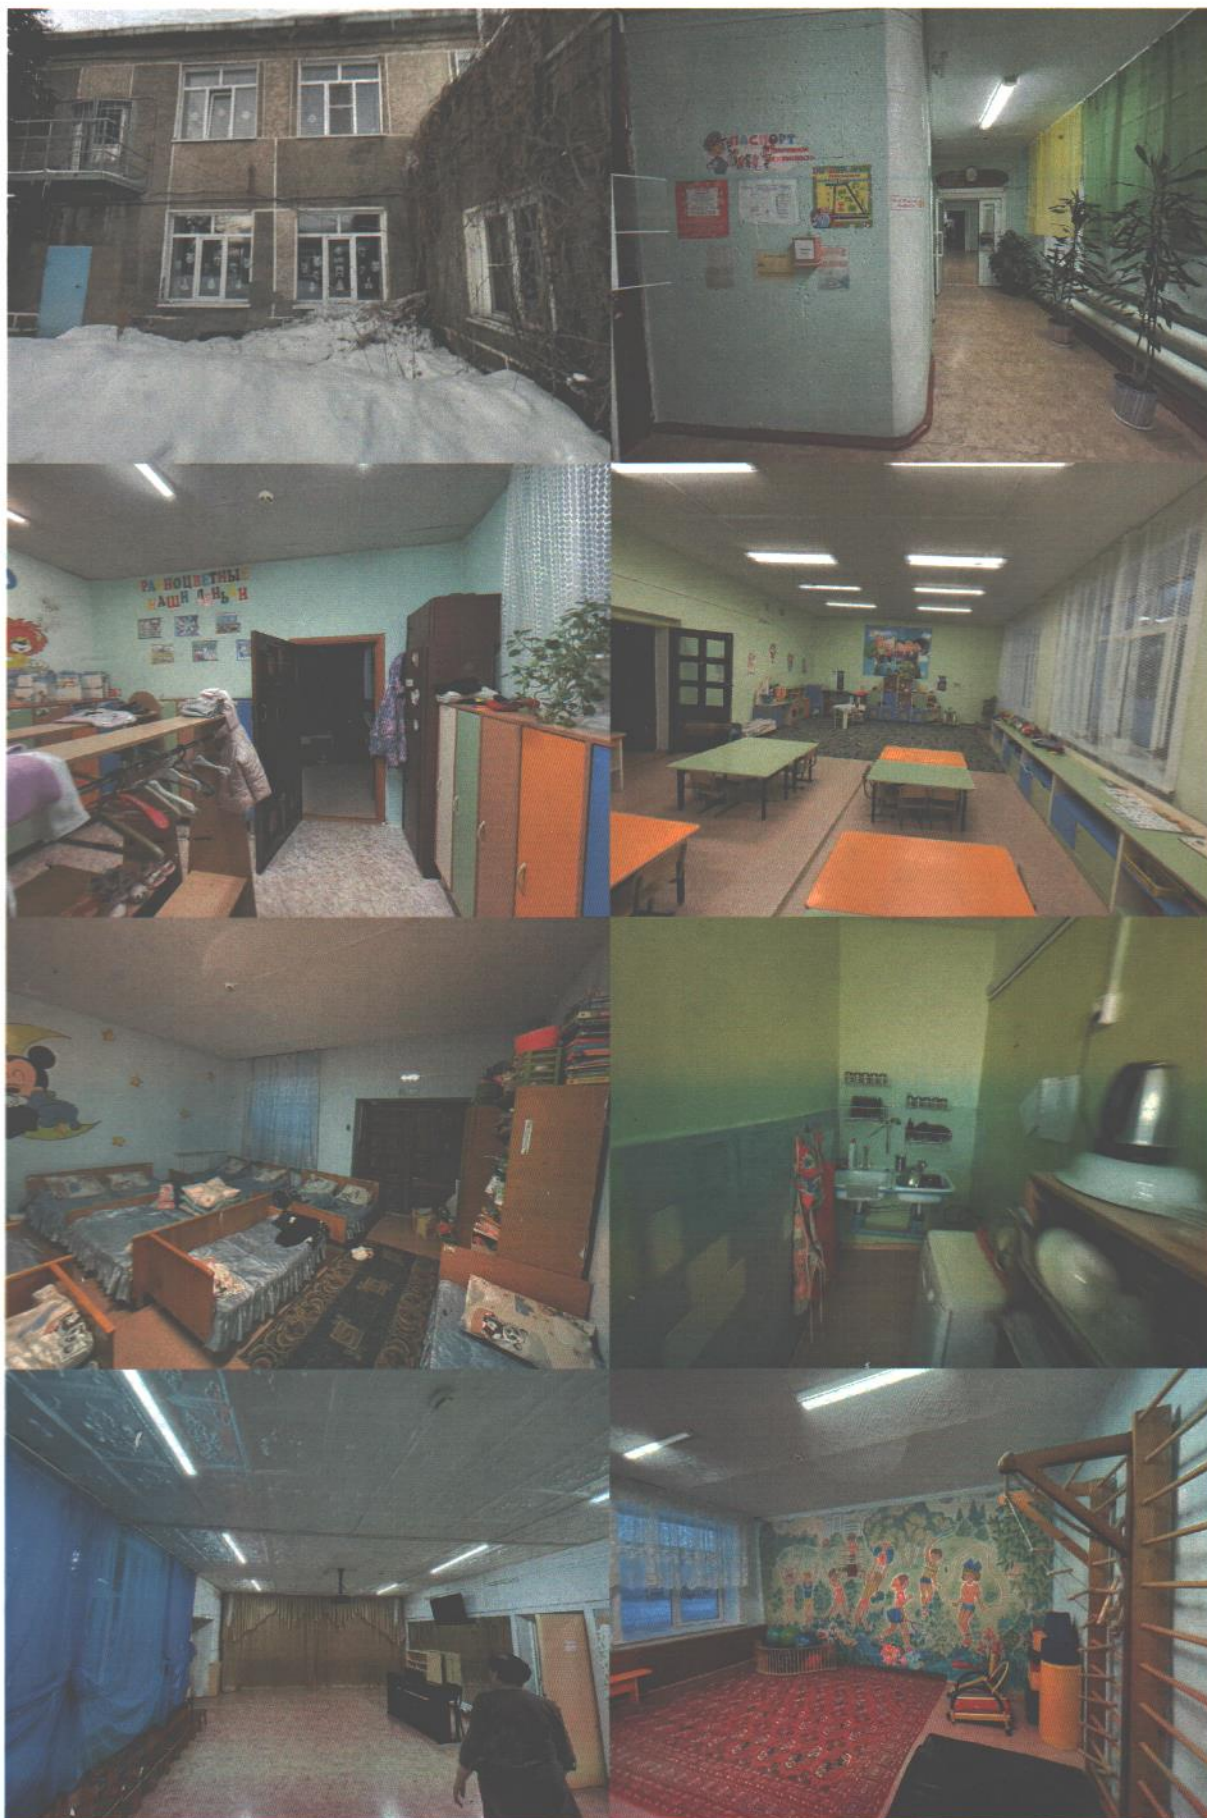
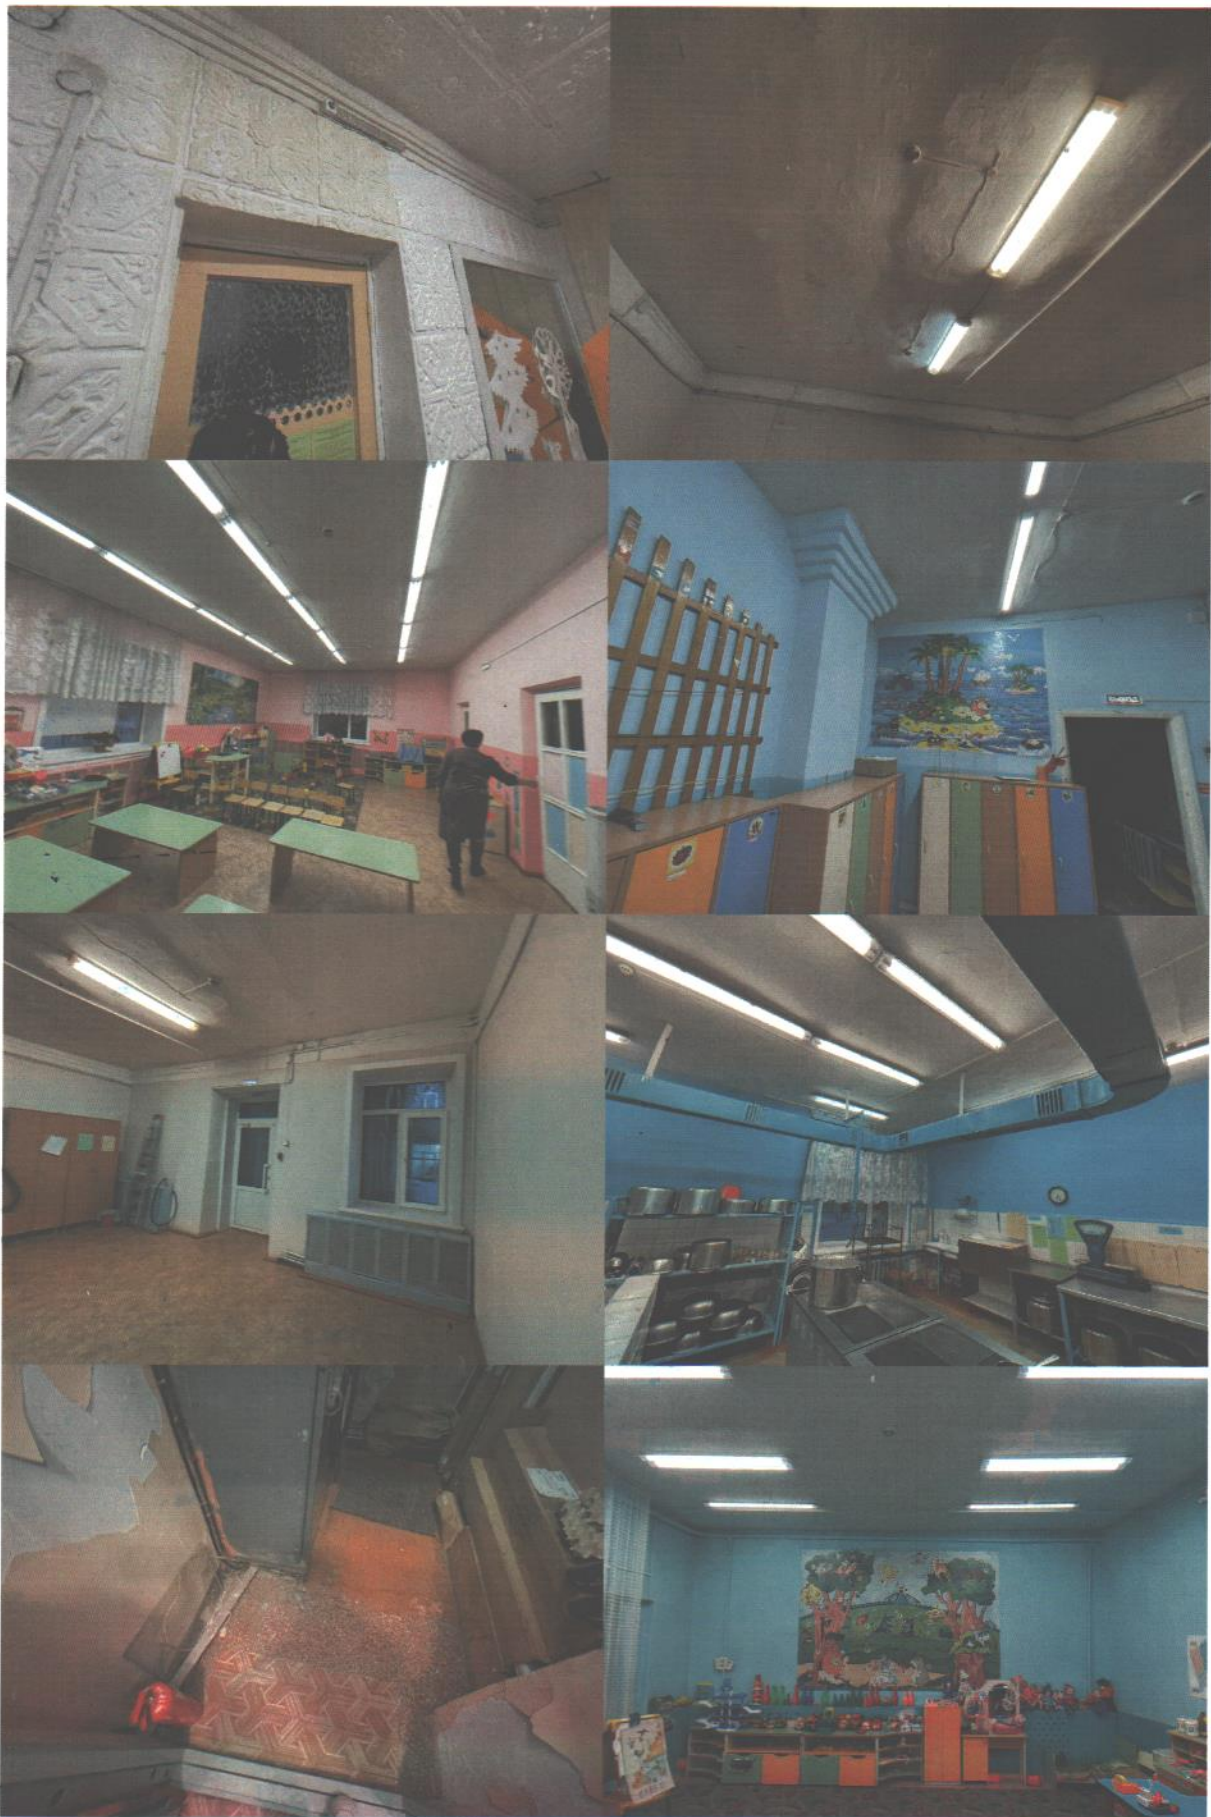
**Фотографии объекта обследования. Внешний вид и техническое состояние основных несущих строительных конструкций нежилого здания МБОУ «СОШ №6 им Н. П. Красильникова», общей площадью 925,1 кв.м., расположенного по адресу: Алтайский край, г. Бийск, ул. Героя Советского Союза Красильникова, 215.**
